Hof Heinecke, Unbesandten Lenzerwische | Landkreis Prignitz

Hofanlage Heinecke, Unbesandten. Ausgezeichnet! 2016

Denkmalpflegepreis 2016

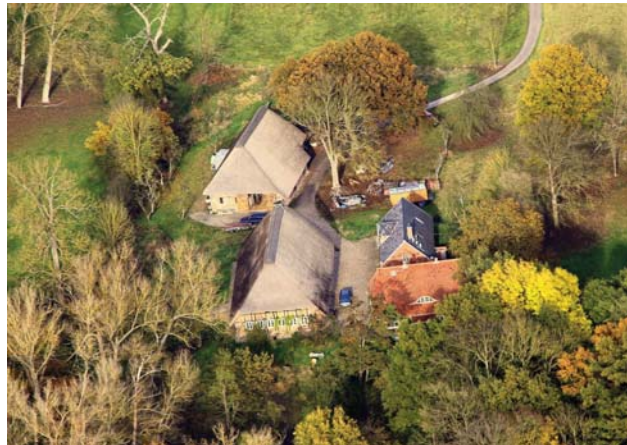
Luftbild der Gesamtanlage, [Nachweis](#)

Die Hofanlage befindet sich auf einer Anhöhe, einer sogenannten Wurt, unmittelbar hinter der Elbe. Das im Zentrum gelegene niederdeutsche Bauernhaus ist ein Zweiständerhaus mit Kammerfach zur Elbe nach Süden und wurde im Kern 1726 errichtet. Etwas nördlich steht eine kleinere, noch ältere Durchfahrtscheune aus dem Jahr 1719. Um 1900 wurde die Gesamtanlage durch ein Wohnhaus und ein Wirtschaftsgebäude in Ziegelbauweise komplettiert.

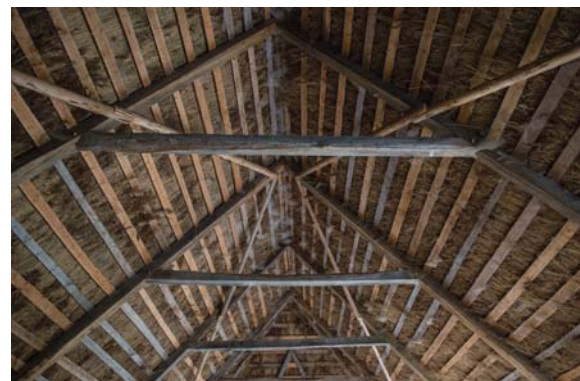
Ulmenholz bildet die Tragstruktur des Bauernhauses und der Durchfahrtscheune. Beide Gebäude hatten Schilfrohrdächer. Die Wände waren mit Lehmstaken geschlossen. Beide Bauwerke waren Hallenbauten, ein sogenanntes Fletthaus und eine Kübbungscheune. Sie erlebten in den knapp drei Jahrhunderten ihres Bestehens zahlreiche Veränderungen und Reparaturen.

Tragstruktur des Haupthallenbaus, [Nachweis](#)

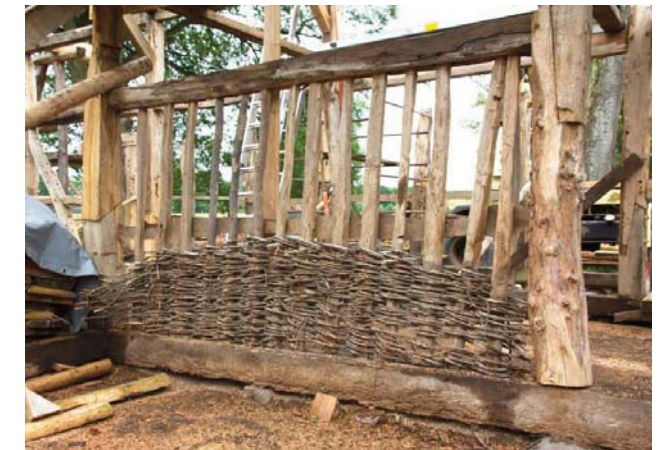
Wand aus Weidengeflecht, [Nachweis](#)

Ein zentrales Ziel der Bauherren war es, „das Holz aus dem Bestand als Kulturgut zu betrachten“. Friederike Schönenbach und Olaf Arndt suchten nach lokalen und überregionalen Restauratoren und Handwerkern, die bereits im Umgang mit Denkmalsubstanz erfahren waren. In der intensiven Beschäftigung mit den Bestandteilen der Hofanlage bildete sich ein Wissensschatz, der gesichert und zur Basis für die Instandsetzung wurde. So konnte der Bestand erhalten und weitgehend in traditioneller Holztechnik repariert werden. Wenn es erforderlich war, wurde vergleichbares Material im naheliegenden Ferbitzer Forst geschlagen und so authentisch wie möglich bearbeitet.
